Roskilde synliggør sine kurver

Af: Civilingeniør,
trafikikkerhedsrevisor
Marianne Rask
Veje og Grønne områder,
Roskilde Kommune
MarianneRask@Roskilde.dk

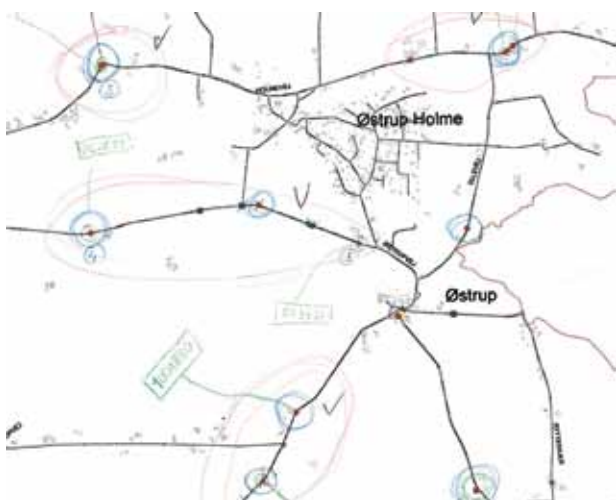
Figur 1. Udsnit af kort over registrerede uheld. Det valgte udsnit viser, at der er sket en del eneuheld (røde symboler) i horisontalkurver.

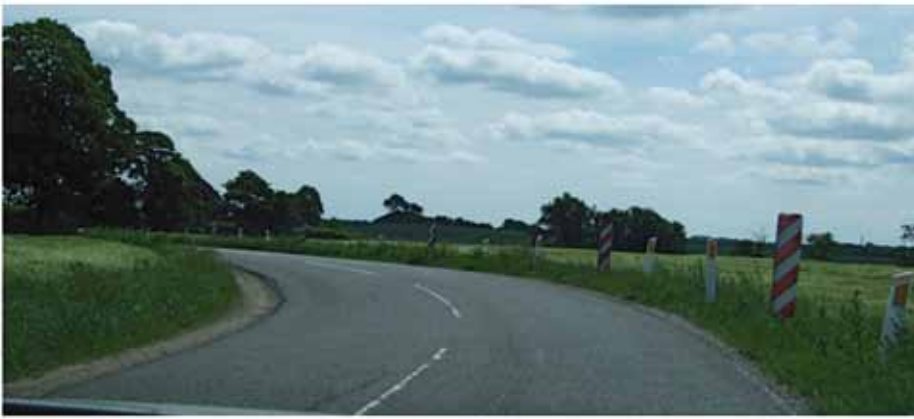
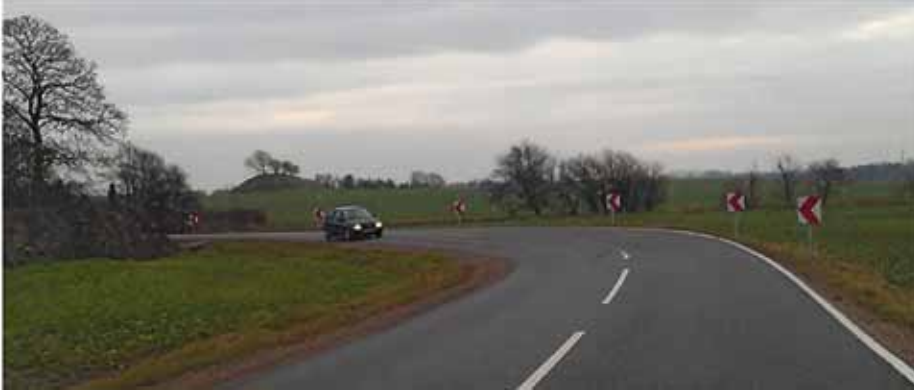
Figur 6. Billede før og efter ændret afmærkning. De delvist nedkørte kantpæle og kantafmærkningsplader blev erstattet med retningspile på brudled, og der blev malet nye kantlinjer samt skiltet (uden for billedet) med advarsel for farligt sving med anbefalet hastighed 60 km/h.

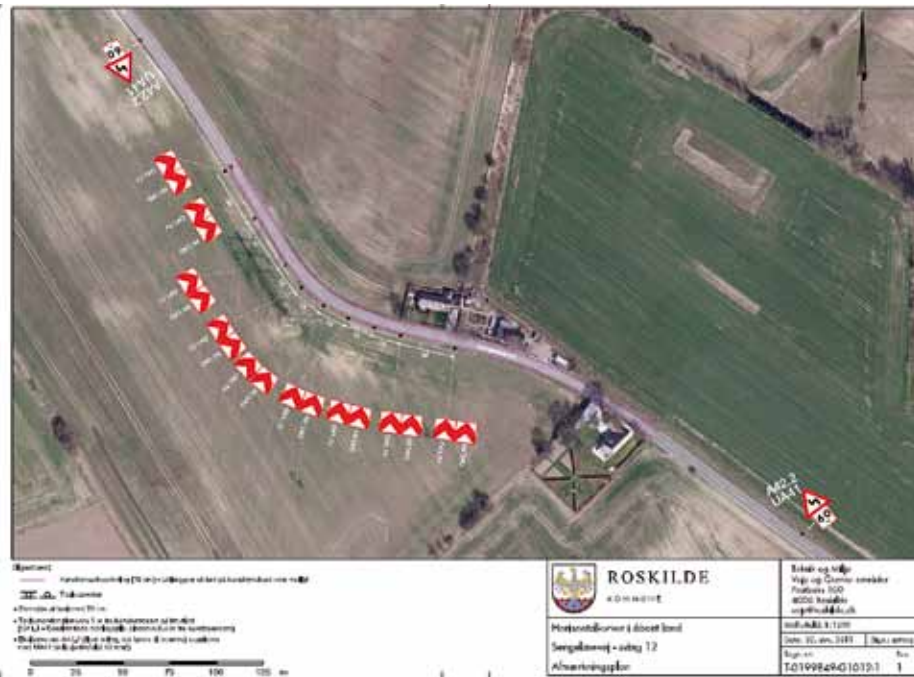
Figur 7. Eksempel på afmærkningsplan for en kurve i fareklasse D.

Efter oplæg fra nærværende forfatter tegnede kommunens daværende ingeniørpraktikant afmærkningsplaner. Han bidrog ofte også med relevante forbedringsforslag, se figur 7.
